PROYECTO: CONSERVACION CARDIN INFANTIL CANGREJITOS

UBICACION: FRANCISCO PUELMA # SIN POB. VILLA ESPERANZA CORBUENA DE ANCUD

CEYB-ARQ-01

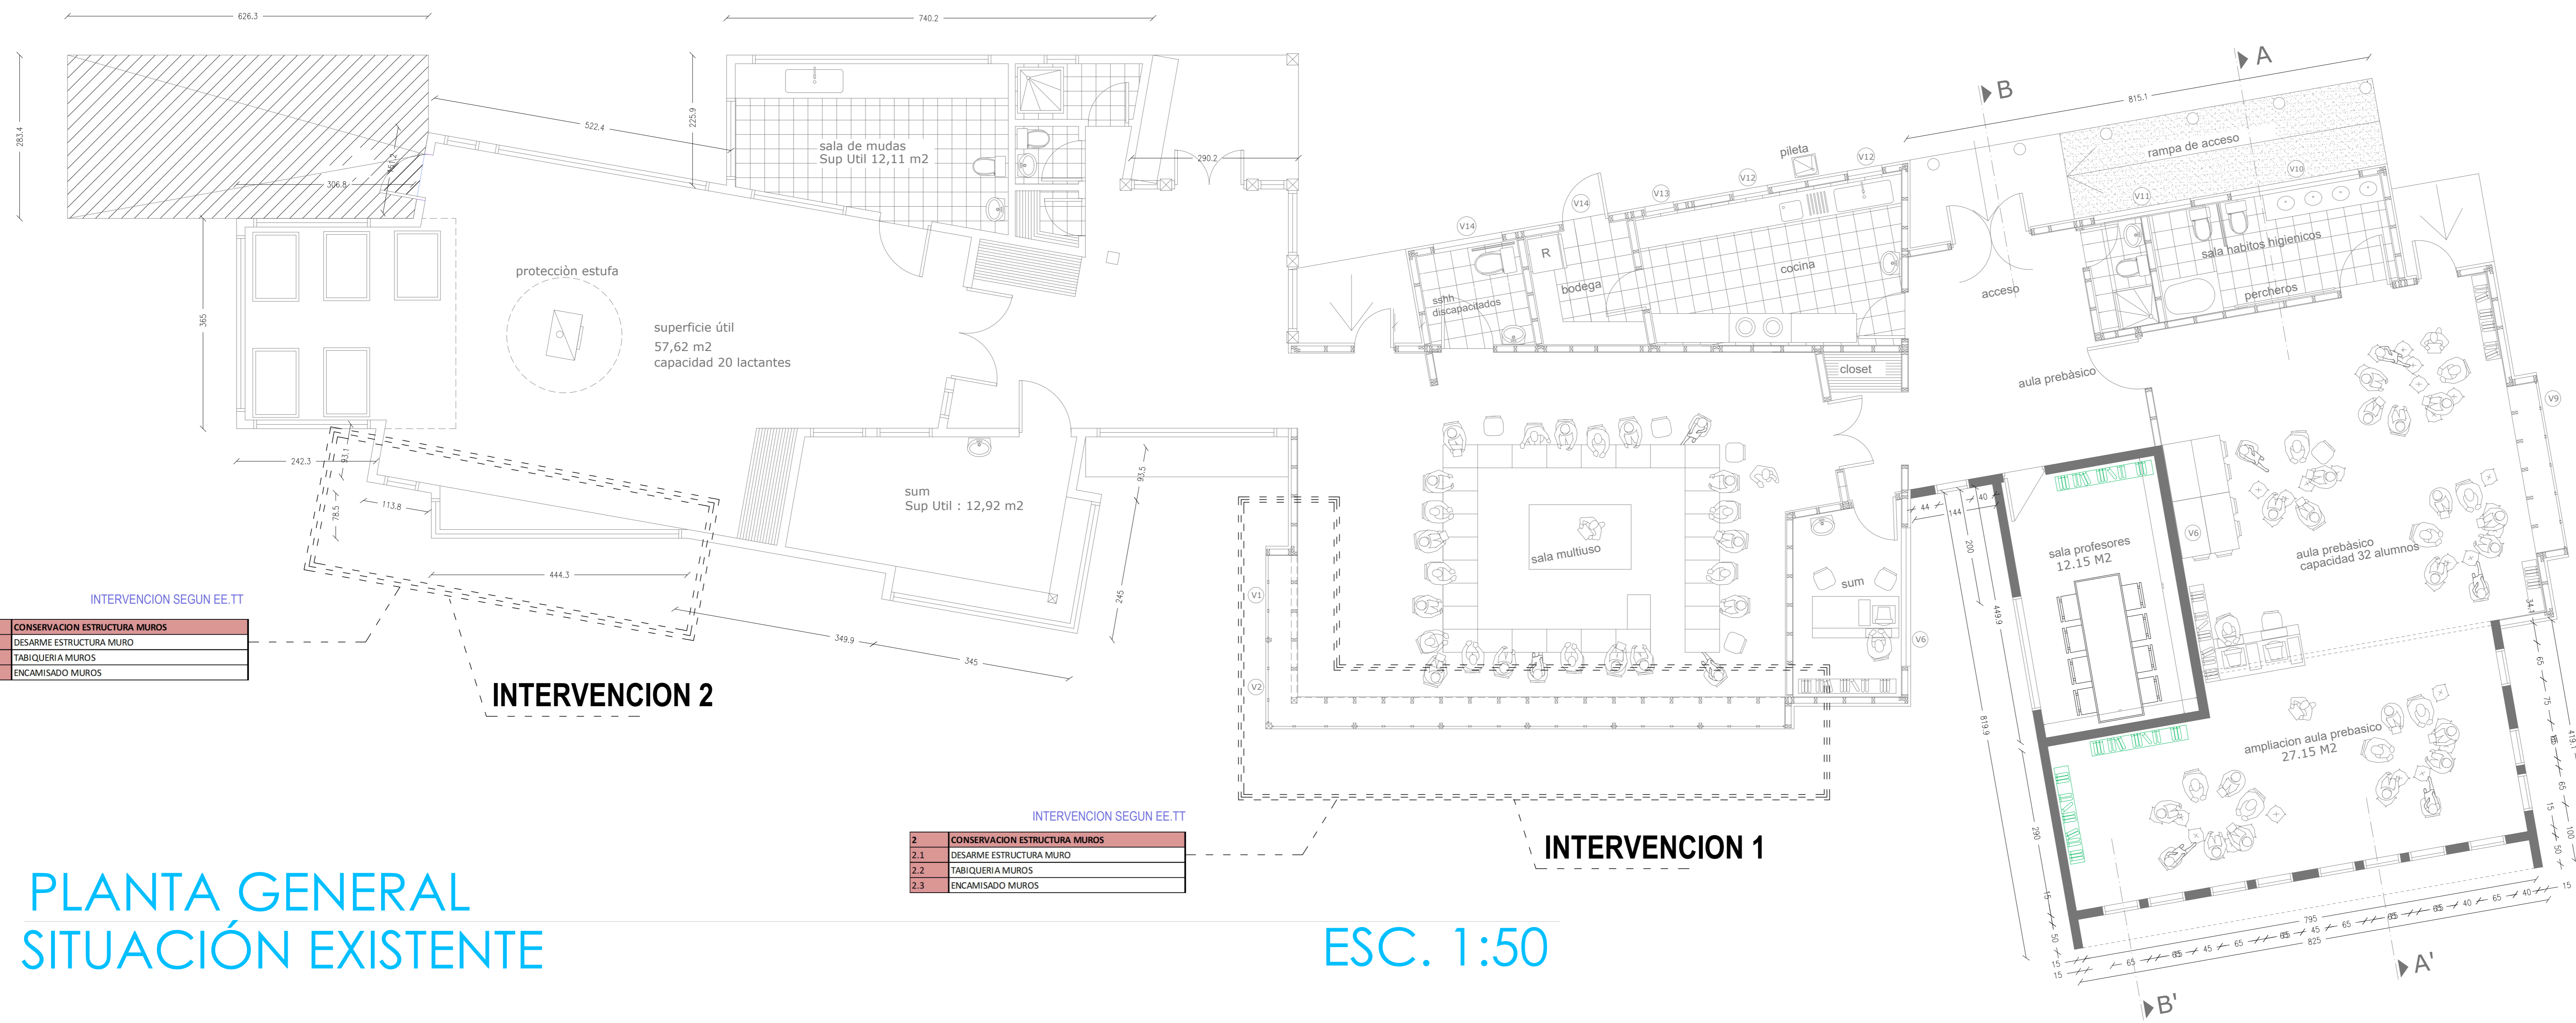
**PLANTA GENERAL
SITUACIÓN EXISTENTE**

INTERVENCION SEGUN EE.TT

2	CONSERVACION ESTRUCTURA MUROS
2.1	DESARME ESTRUCTURA MURO
2.2	TABICQUERIA MUROS
2.3	ENCAMISADO MUROS

INTERVENCION 2

INTERVENCION 1

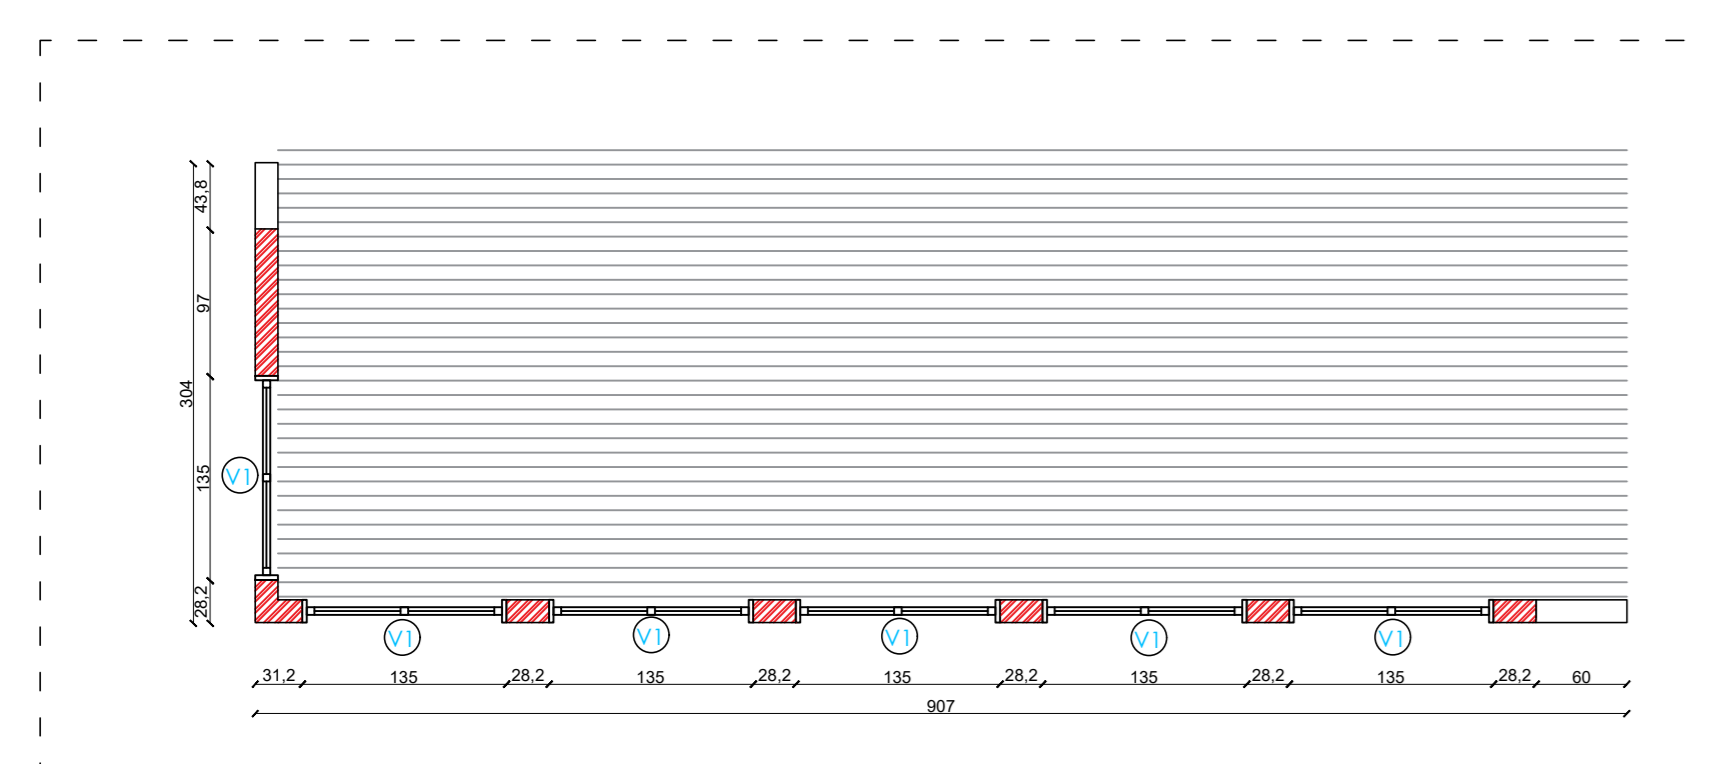
PLANTA SITUACIÓN PROPUESTA INTERVENCIÓN 1 ESC. 1:50

INTERVENCION SEGUN EE.TT

3	MEJORAMIENTO AISLACIONES TERMICAS, E HIDRICAS
3.1	LANA MINERAL AISLANGLAS
3.2	TYVEK
4	CONSERVACION REVESTIMIENTOS INTERIORES
4.1	TERCIADO RANURADO
7	PINTURAS
7.1	BARNIZ TERCIADO RANURADO
7.3	PINTURA ZINC ALUM 5V
8	TERMINACIONES
8.1	PILASTRAS
8.2	CORNISAS
8.3	GUARDAPOLVO

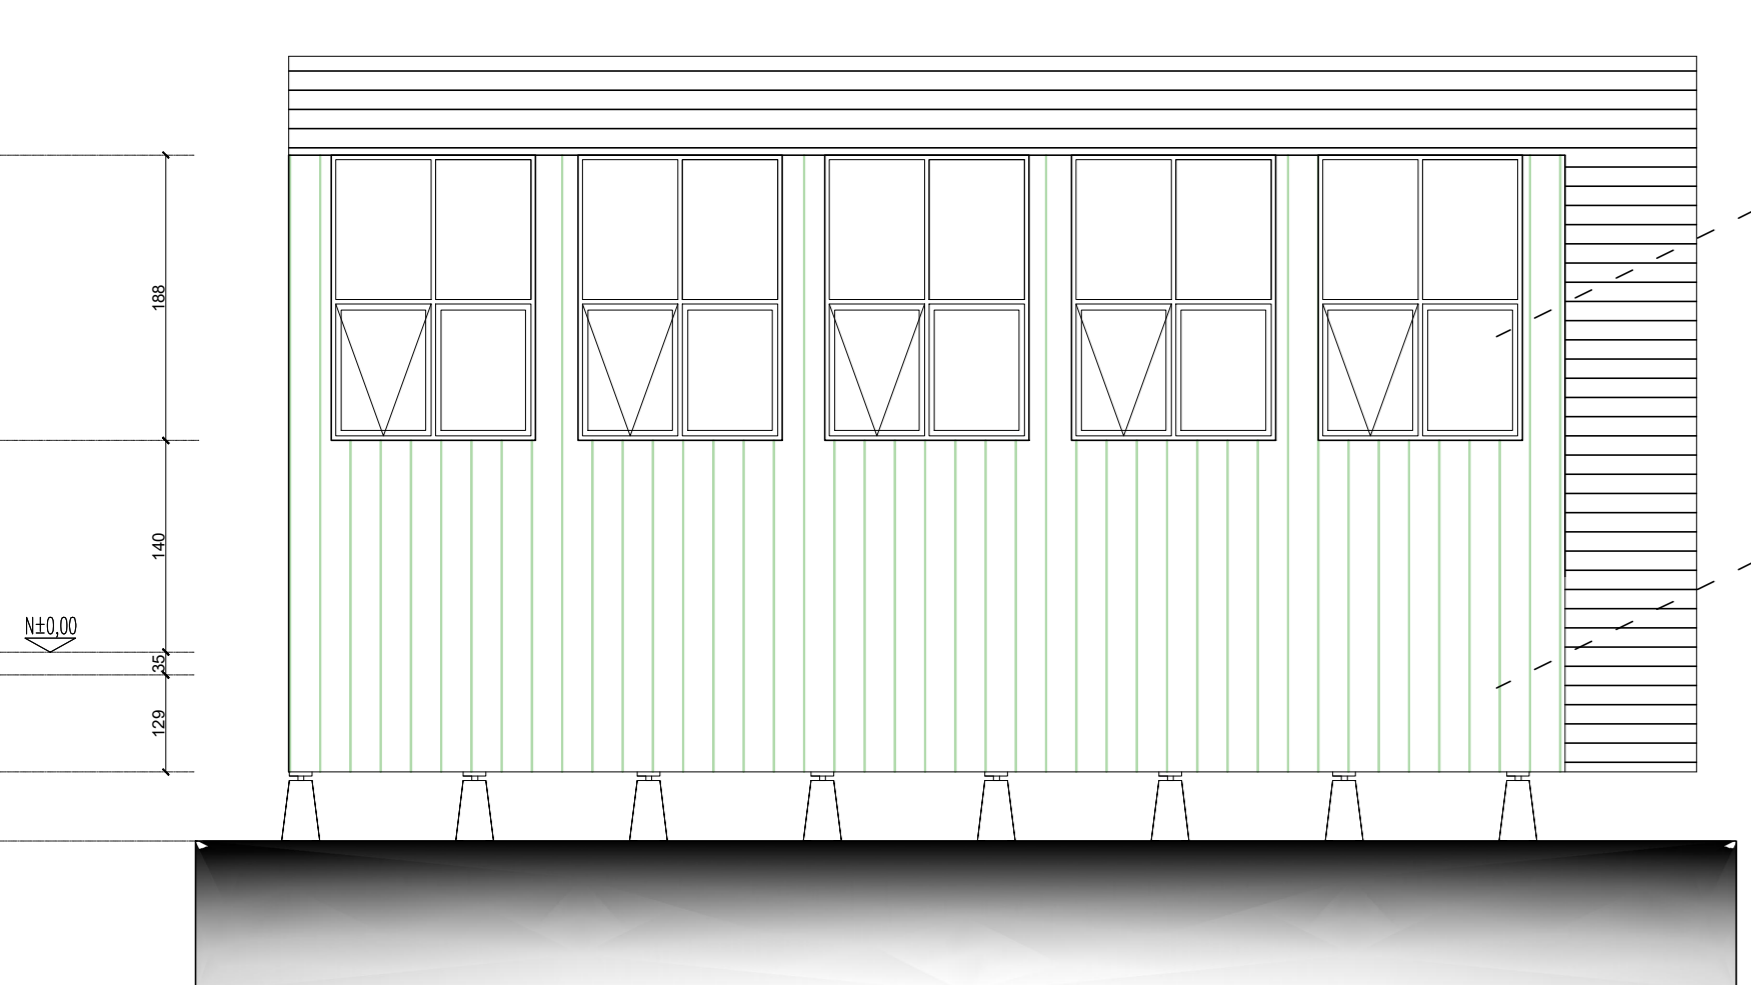
ELEVACION FRONTAL SITUACIÓN PROPUESTA INTERVENCIÓN 1 ESC. 1:50

INTERVENCION SEGUN EE.TT

6	CONSERVACION DE VENTANAS
6.1	DESARME Y RETIRO VENTANAS
6.3	VENTANAS ALUMINIO
6.4	HOJALATERIA DE VENTANAS

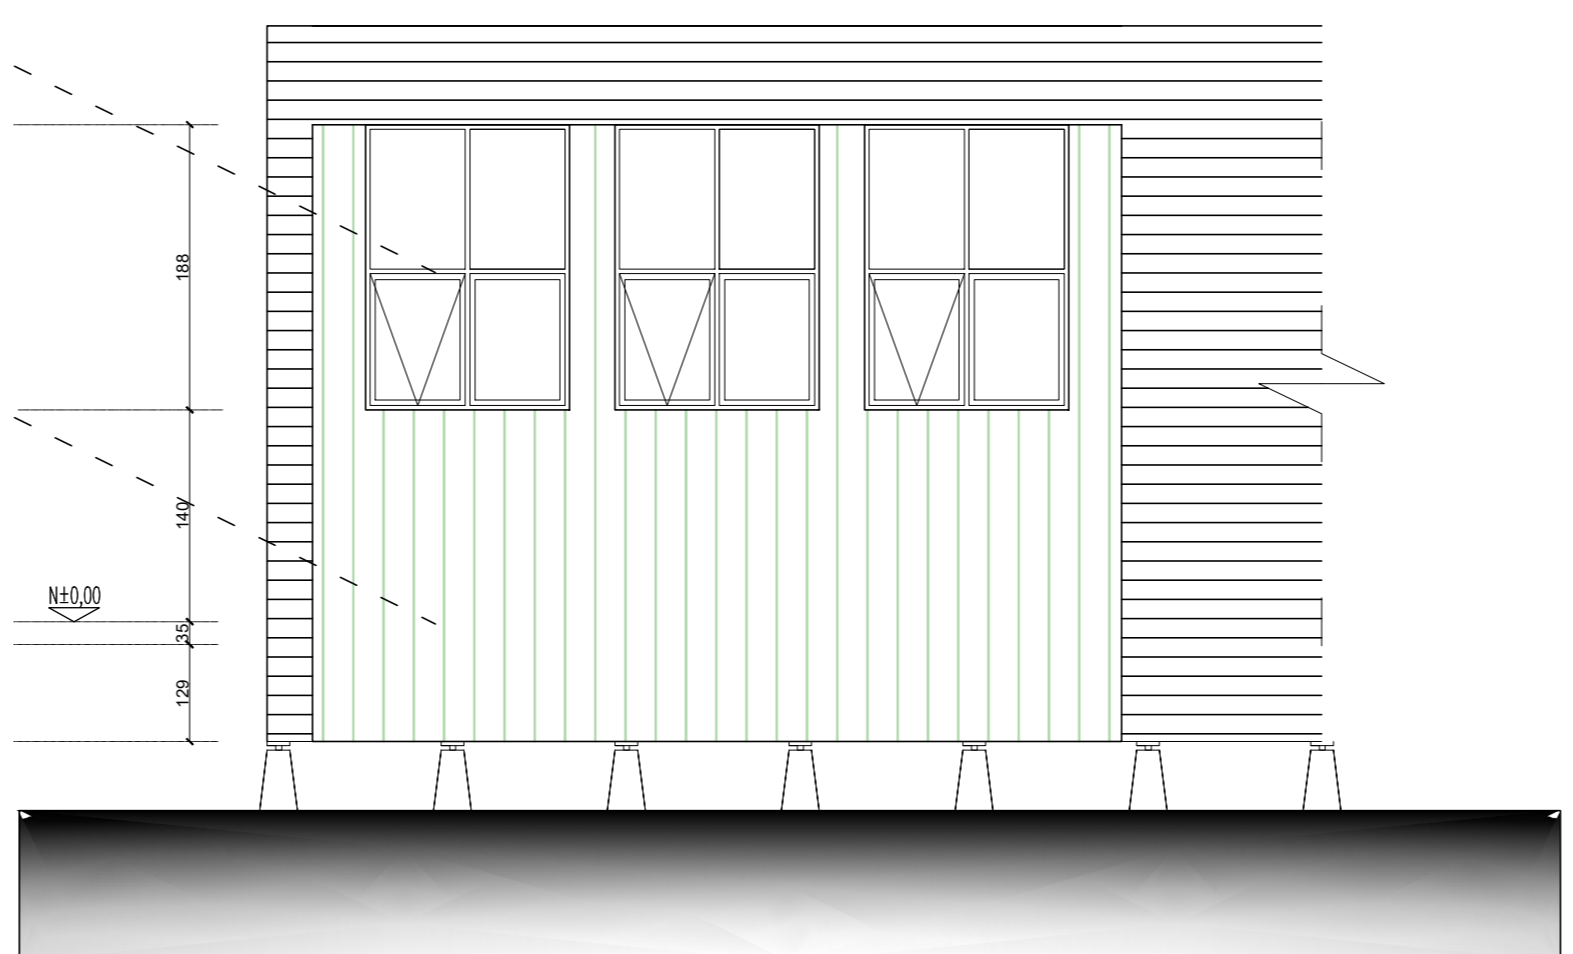
ELEVACION FRONTAL SITUACIÓN PROPUESTA INTERVENCIÓN 2 ESC. 1:50

INTERVENCION SEGUN EE.TT

5	CONSERVACION REVESTIMIENTO EXTERIOR
5.1	ZINC ALUM USO 5V
5.4	HOJALATERIA FORRO ESQUINERO
